國立臺灣大學校總區
之教學大樓二期等七件新建工程
施工暨營運期間環境監測報告書
107年第4季季報

- 施工期間：第18季
- 營運期間：第04季

開發單位：國立臺灣大學

執行單位：亞新工程顧問股份有限公司

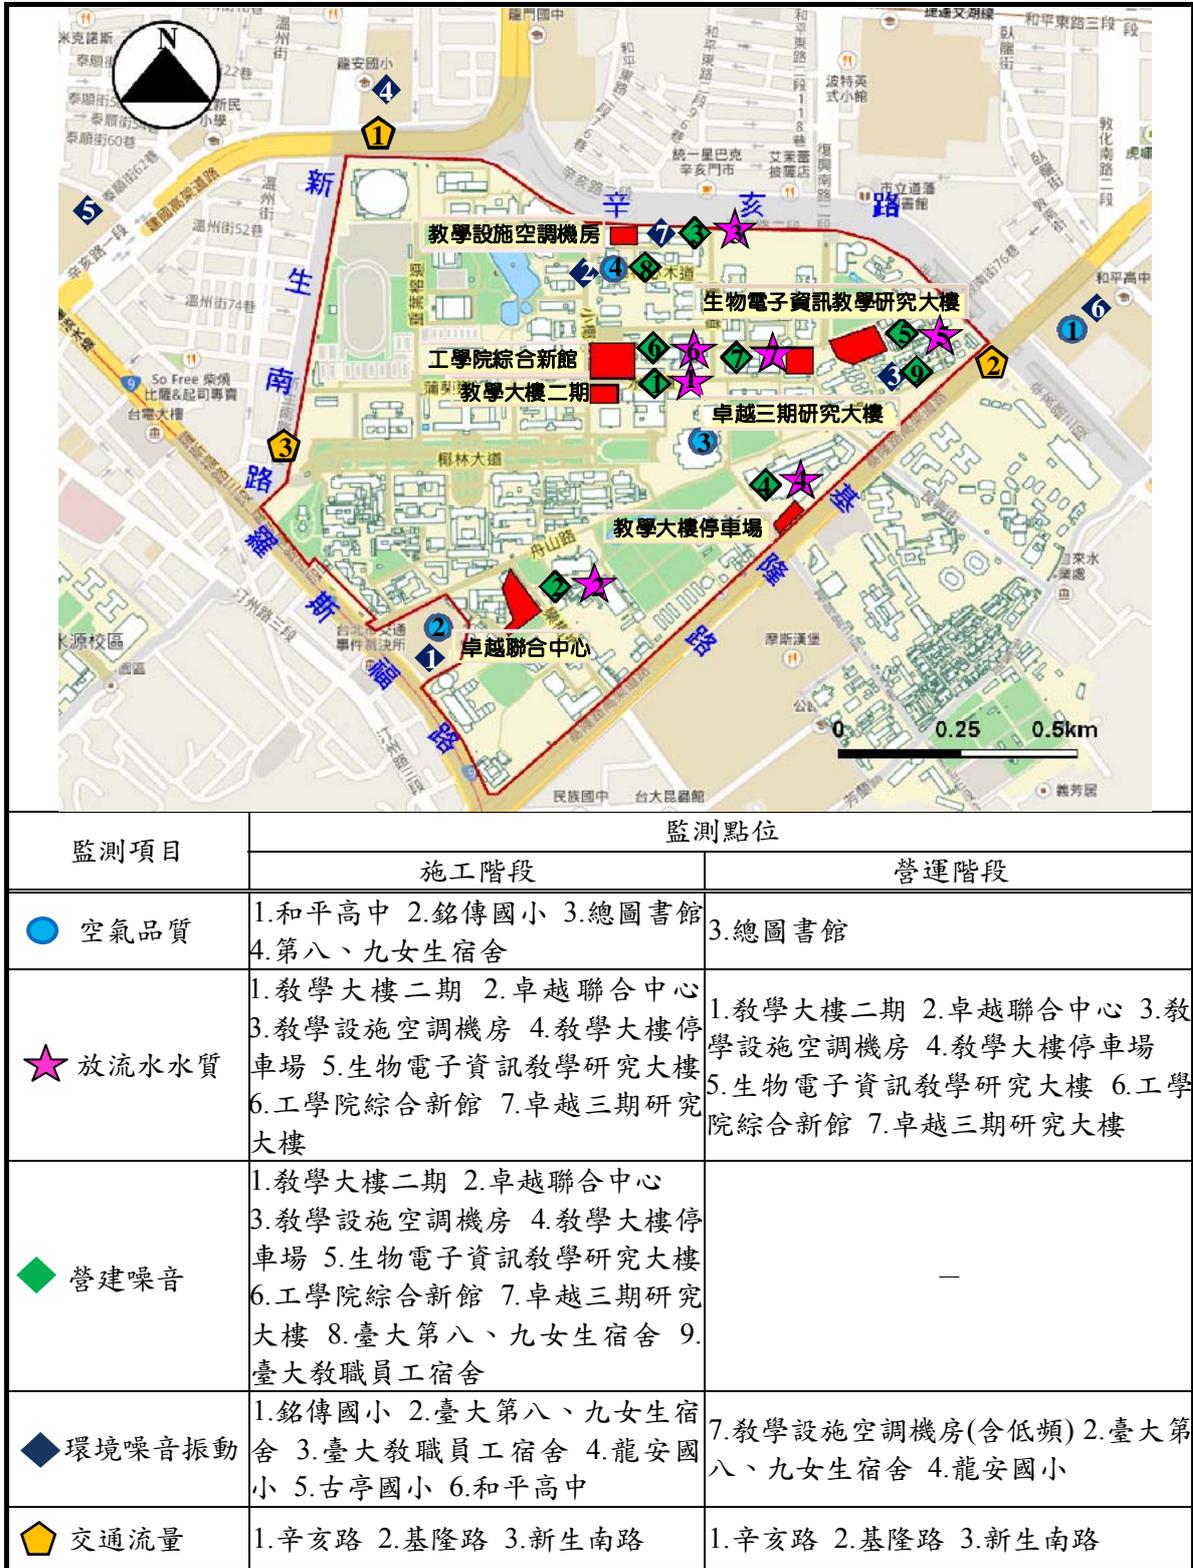
圖1.4-1 本計畫監測位置示意圖

本計畫各監測類別之監測位置詳見圖1.4-1所示。

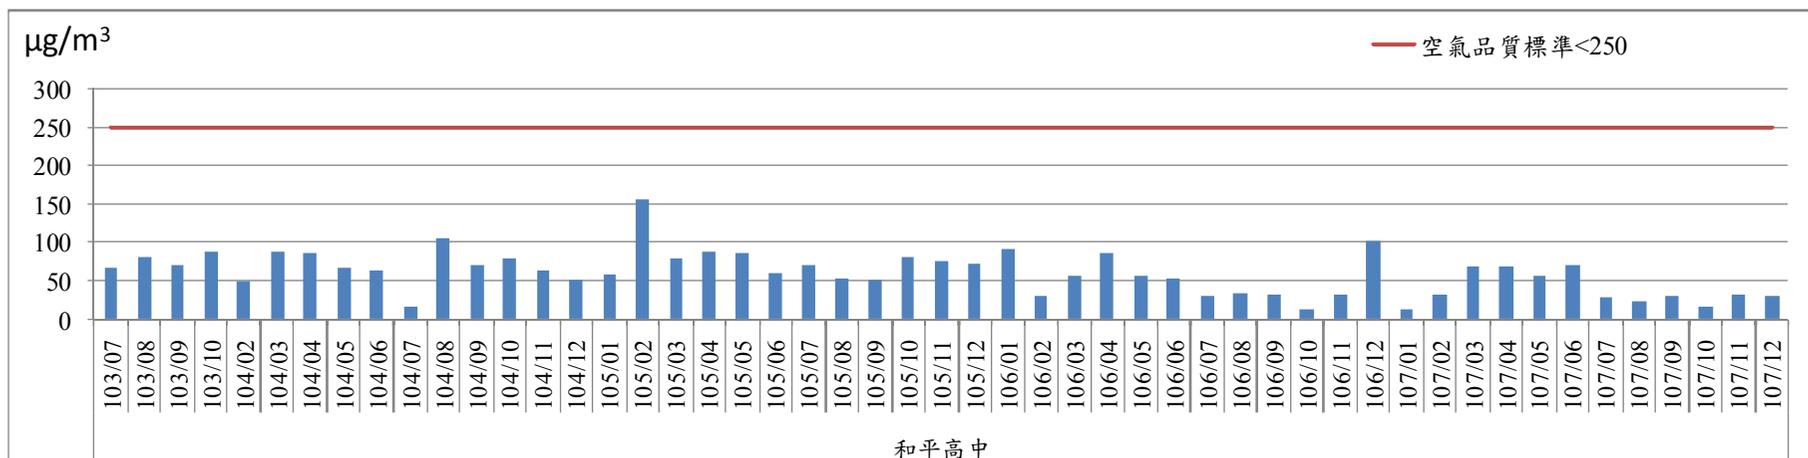
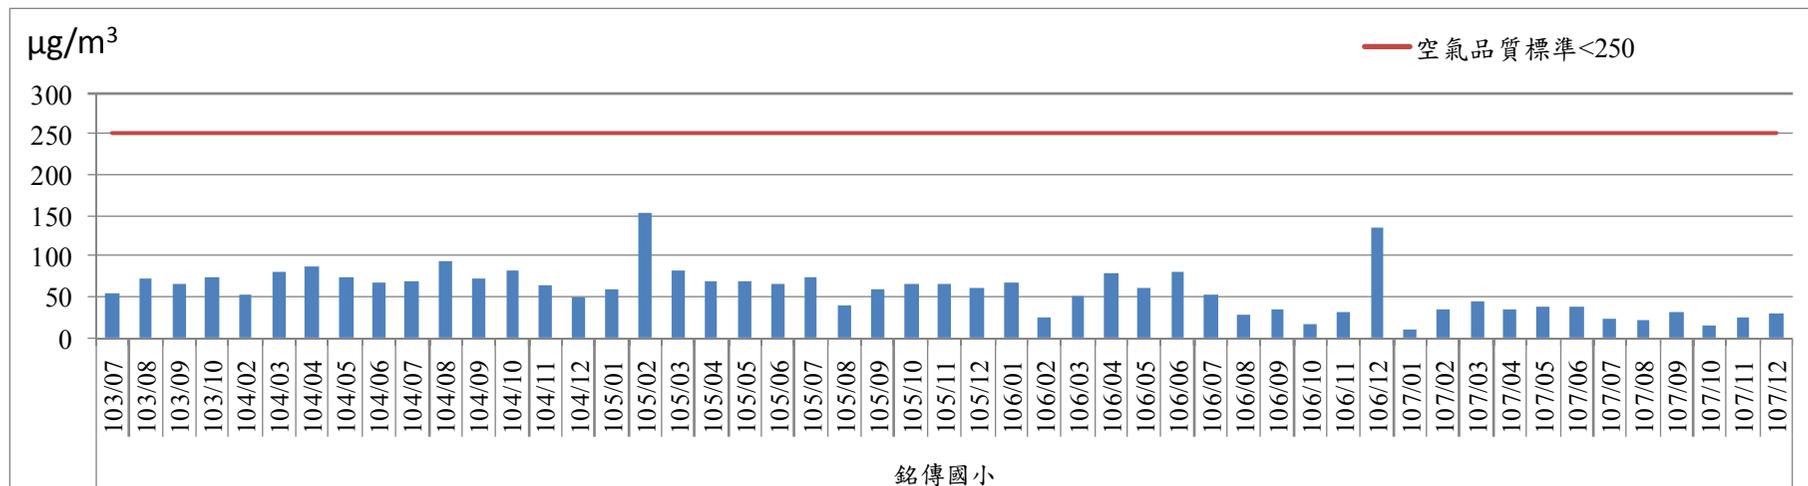
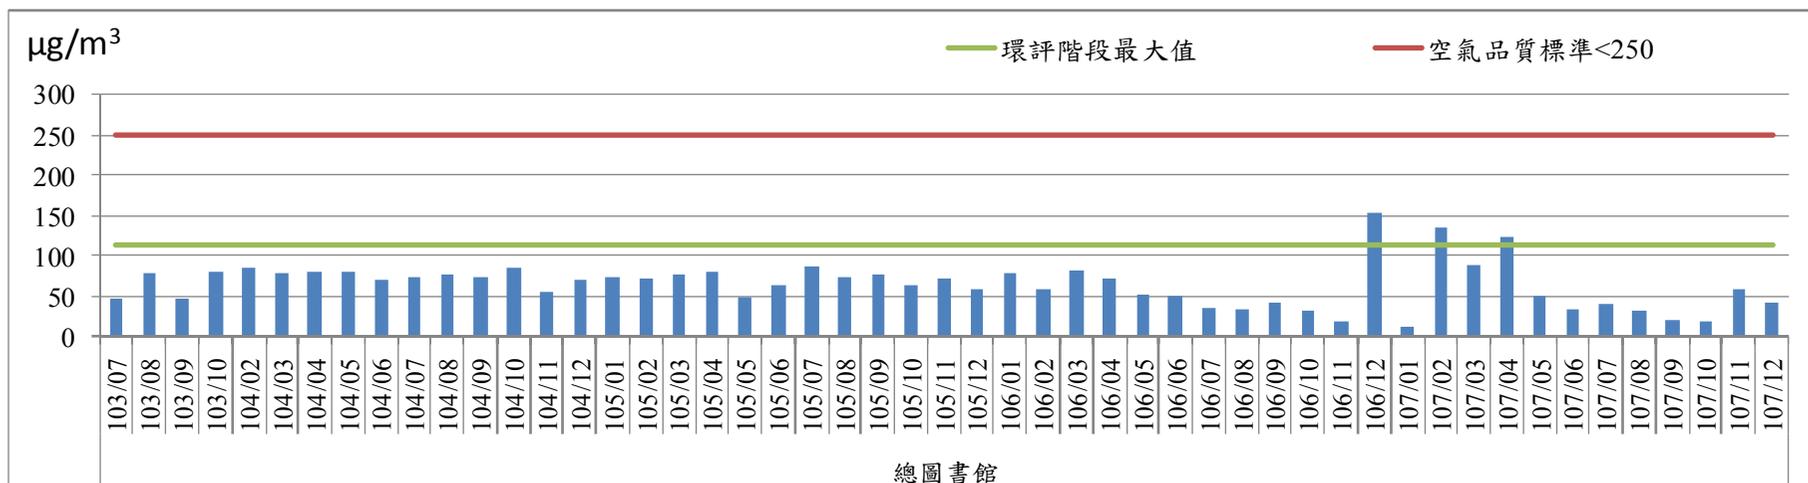
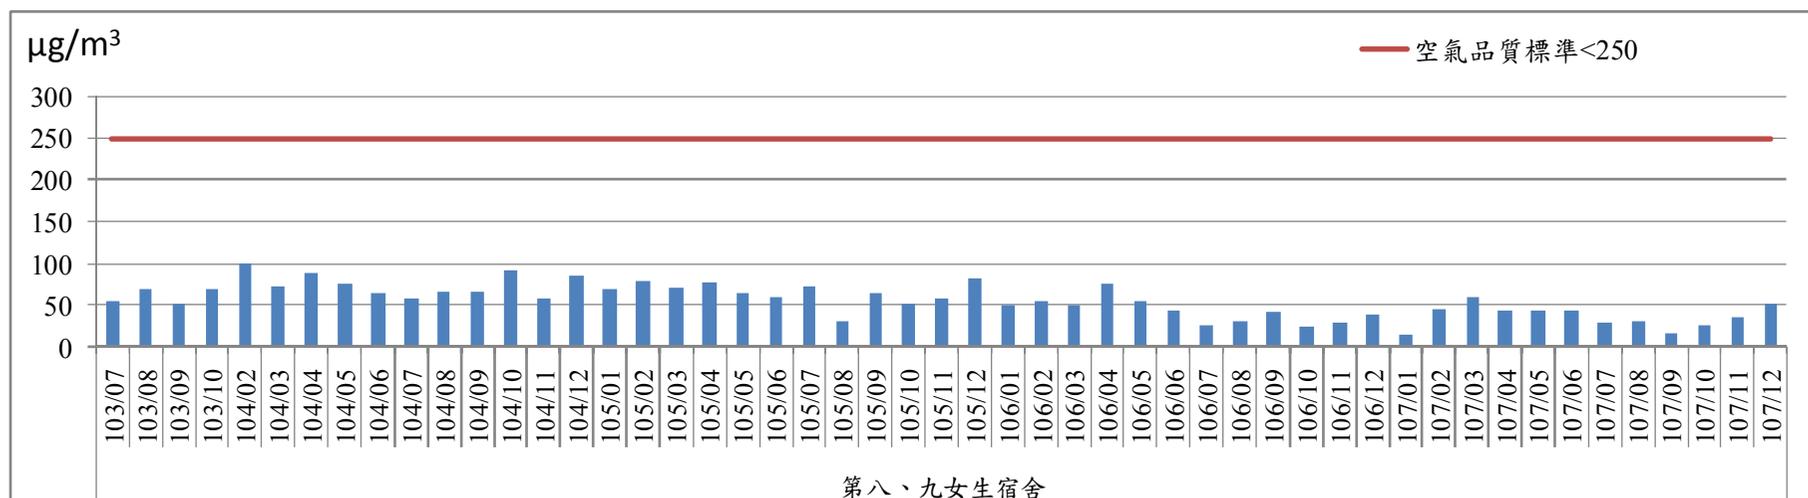
圖2.1-1 總懸浮微粒二十四小時值歷次監測結果趨勢圖(1/4)

- (1) 總懸浮微粒(TSP)：本季和平高中、銘傳國小、總圖書館及第八、九女生宿舍之TSP二十四小時值分別為16/32/29、15/25/29、18/58/41及26/35/52 $\mu\text{g}/\text{m}^3$ ，各測站皆符合空氣品質標準二十四小時值250 $\mu\text{g}/\text{m}^3$ 。
- (2) 懸浮微粒(PM₁₀)：本季和平高中、銘傳國小、總圖書館及第八、九女生宿舍之PM₁₀日平均值分別為10/22/20、6/17/18、9/37/31及13/27/43 $\mu\text{g}/\text{m}^3$ ，各測站皆符合空氣品質標準日平均值125 $\mu\text{g}/\text{m}^3$ 。
- (3) 臭氧(O₃)：本季和平高中、銘傳國小、總圖書館及第八、九女生宿舍之O₃最高小時平均值46.7/74.5/36.1、51.1/43.5/43.2、50.5/74.8/58.1及51.8/56.3/63.2 ppb，各測站皆符合空氣品質標準最高小時平均值120ppb；八小時平均值分別為41.3/48.0/29.3、49.2/39.6/37.6、49.0/64.3/41.6及39.0/46.3/52.1 ppb，除總圖書館11月份(107/11/11~12)超標外，其餘各測站皆符合空氣品質臭氧八小時標準平均值60ppb，經蒐集鄰近環保署11月份(107/11/11)測站古亭、萬華空氣品質八小時平均值分別為66.0ppb、71.0ppb皆有未符合標準情形。經查截至107

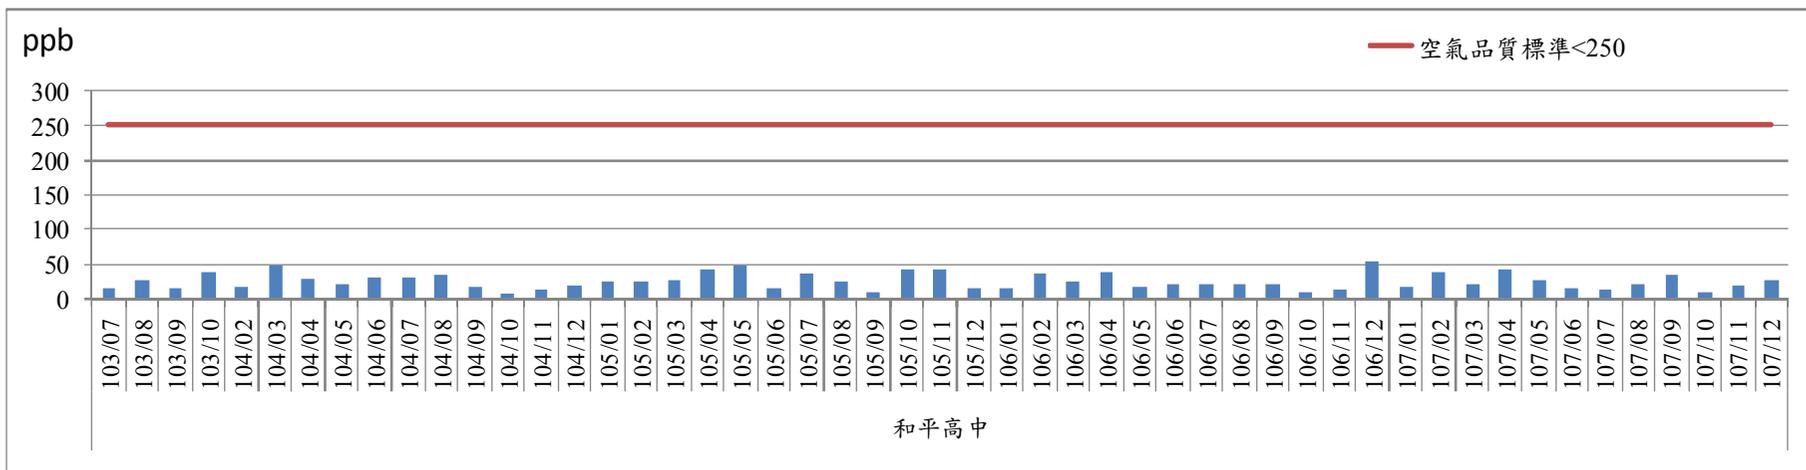
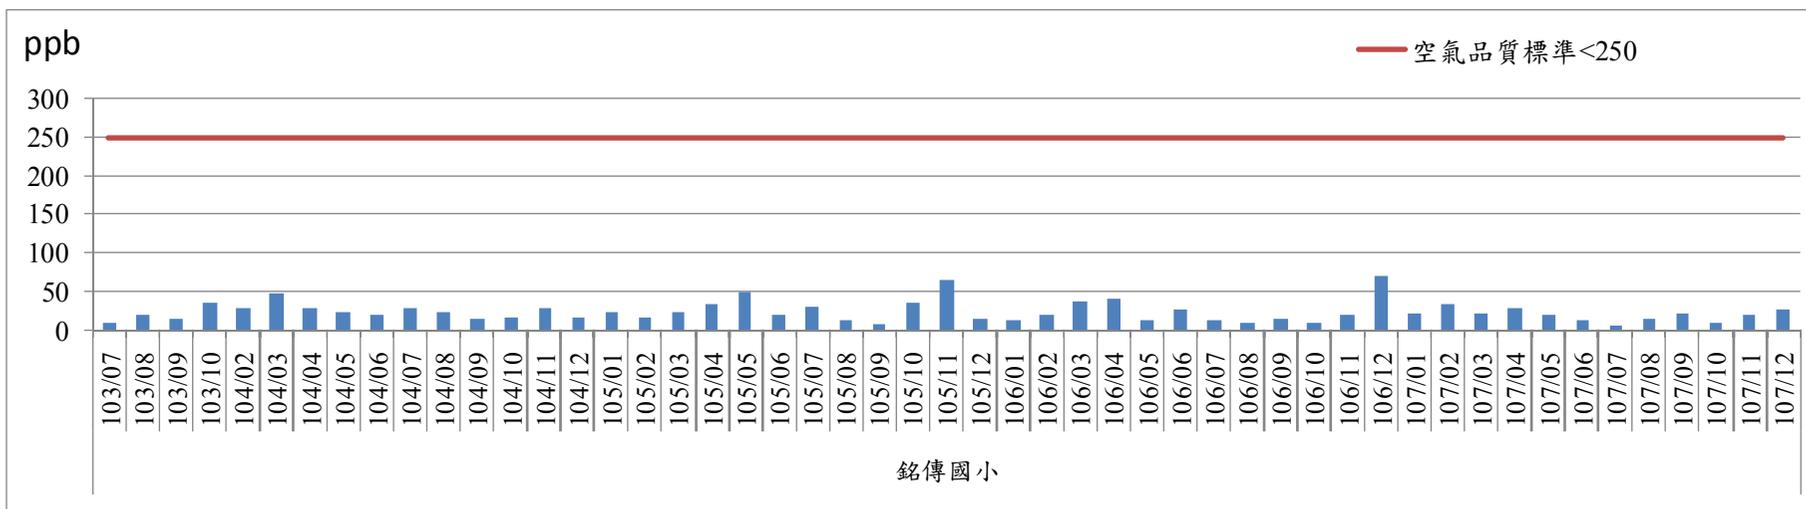
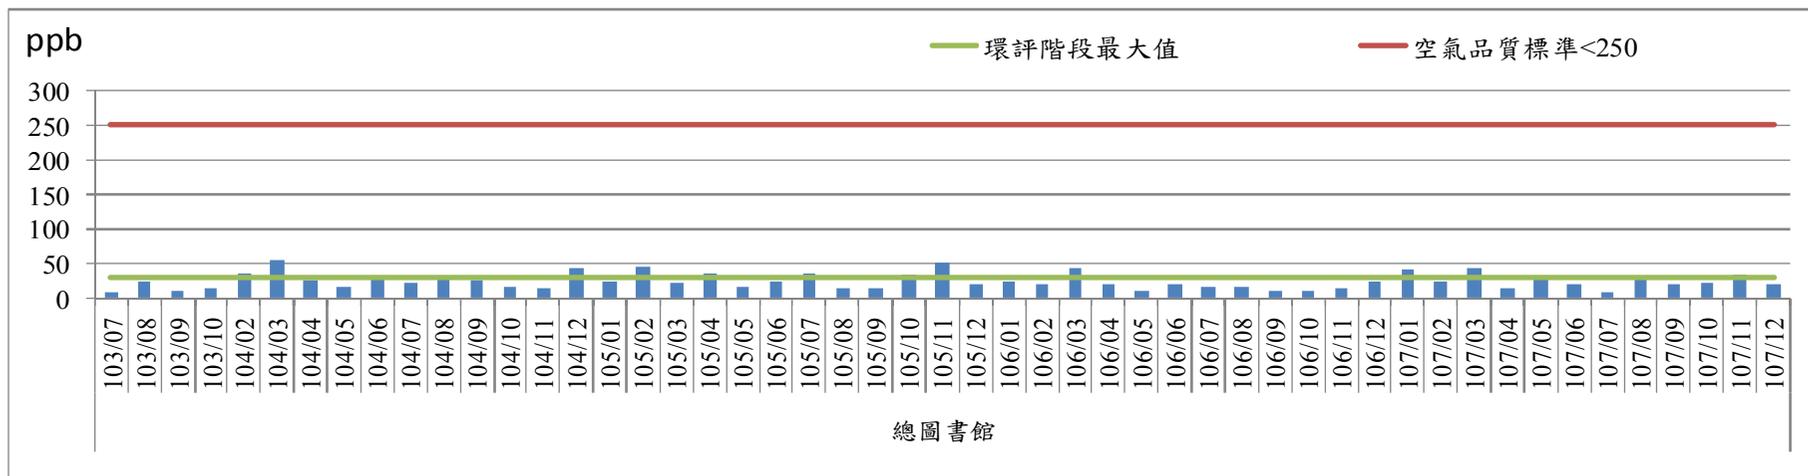
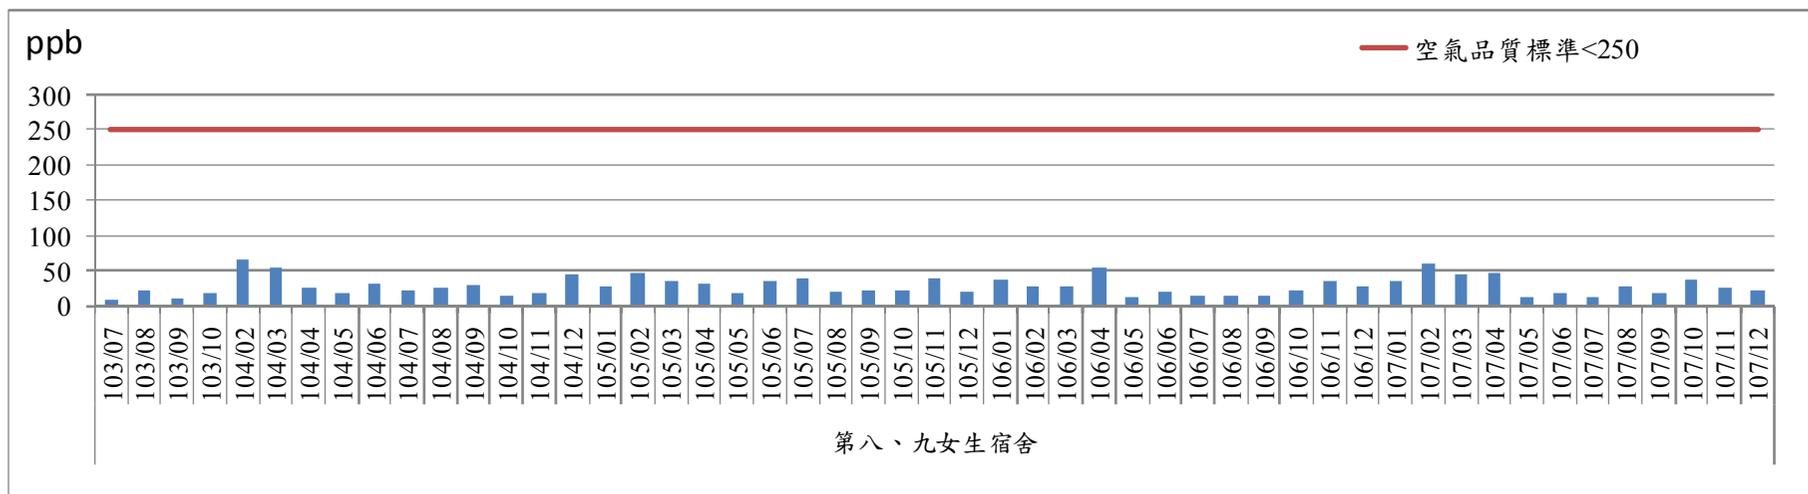
圖2.1-5 二氧化氮最高小時平均值歷次監測結果趨勢圖(1/4)

- (4) 二氧化氮(NO_2)：本季和平高中、銘傳國小、總圖書館及第八、九女生宿舍之 NO_2 最高小時平均值分別為10.5/20.0/27.6、10.1/20.5/26.8、22.5/33.6/20.2 及36.1/24.5/23.4 ppb，各測站皆符合空氣品質標準最高小時平均值250ppb。
- (5) 二氧化硫(SO_2)：本季和平高中、銘傳國小、總圖書館及第八、九女生宿舍之 SO_2 最高小時平均值分別為1.3/2.8/2.4、2.1/2.7/1.2、2.6/6.0/1.4 及3.3/2.6/1.6 ppb，各測站皆符合空氣品質標準最高小時平均值250ppb；日平均值分別為0.9/1.1/1.0、1.9/2.1/0.9、2.0/2.1/1.0 及2.1/2.3/1.2 ppb，各測站皆符合空氣品質標準日平均值100ppb。
- (6) 一氧化碳(CO)：本季和平高中、銘傳國小、總圖書館及第八、九女生宿舍之 CO 最高小時平均值分別為0.42/0.55/0.80、0.32/0.53/0.93、0.56/0.86/0.71 及0.95/0.31/0.63 ppm，各測站皆符合空氣品質標準最高小時平均值35ppm；八小時平均值分別為0.24/0.46/0.56、0.28/0.29/0.57、0.35/0.32/0.56 及0.50/0.23/0.52 ppm，各測站皆符合空氣品質標準八小時平均值9ppm。

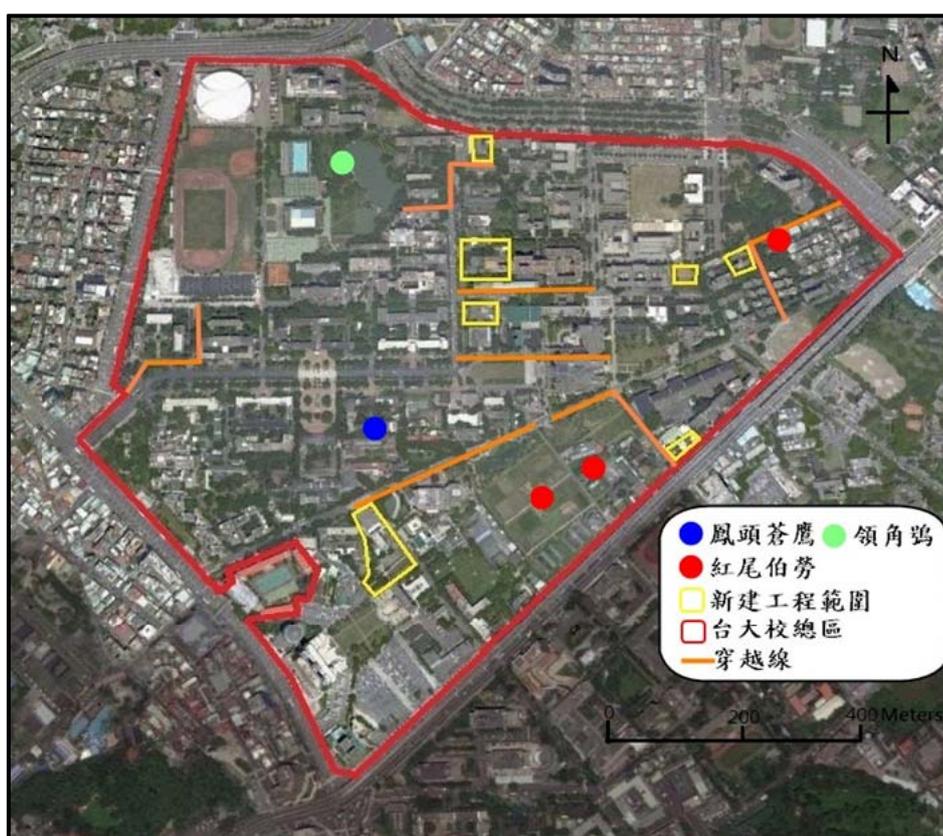
圖2.5-1 107年第4季監測保育類鳥種分布圖

- (iv) 優勢種及分布狀態：若以單種數量大於總鳥類數量的5%來定義優勢種，臺大校園在本季數量最優勢的鳥種依序為綠繡眼、麻雀、白頭翁、夜鷺，合計的數量佔本季調查總數量51.3%。前述優勢鳥種在過去不同季的調查中均為穩定組成，僅排序略有變動。臺大農場及周邊區域因棲地環境及食物來源多樣(包含民眾/遊客餵食)，一直以來都是臺大校園鳥類分布的熱區。而本季醉月湖畔的幾棵烏桕時值果熟階段，也吸引了包括金背鳩、樹鵲、白尾八哥、輝椋鳥、麻雀等鳥種聚集在樹上或地面取食。
