國立臺灣大學校總區  
之教學大樓二期等七件新建工程

環境監測報告書  
106年第4季季報

開發單位：國立臺灣大學

執行單位：亞新工程顧問股份有限公司

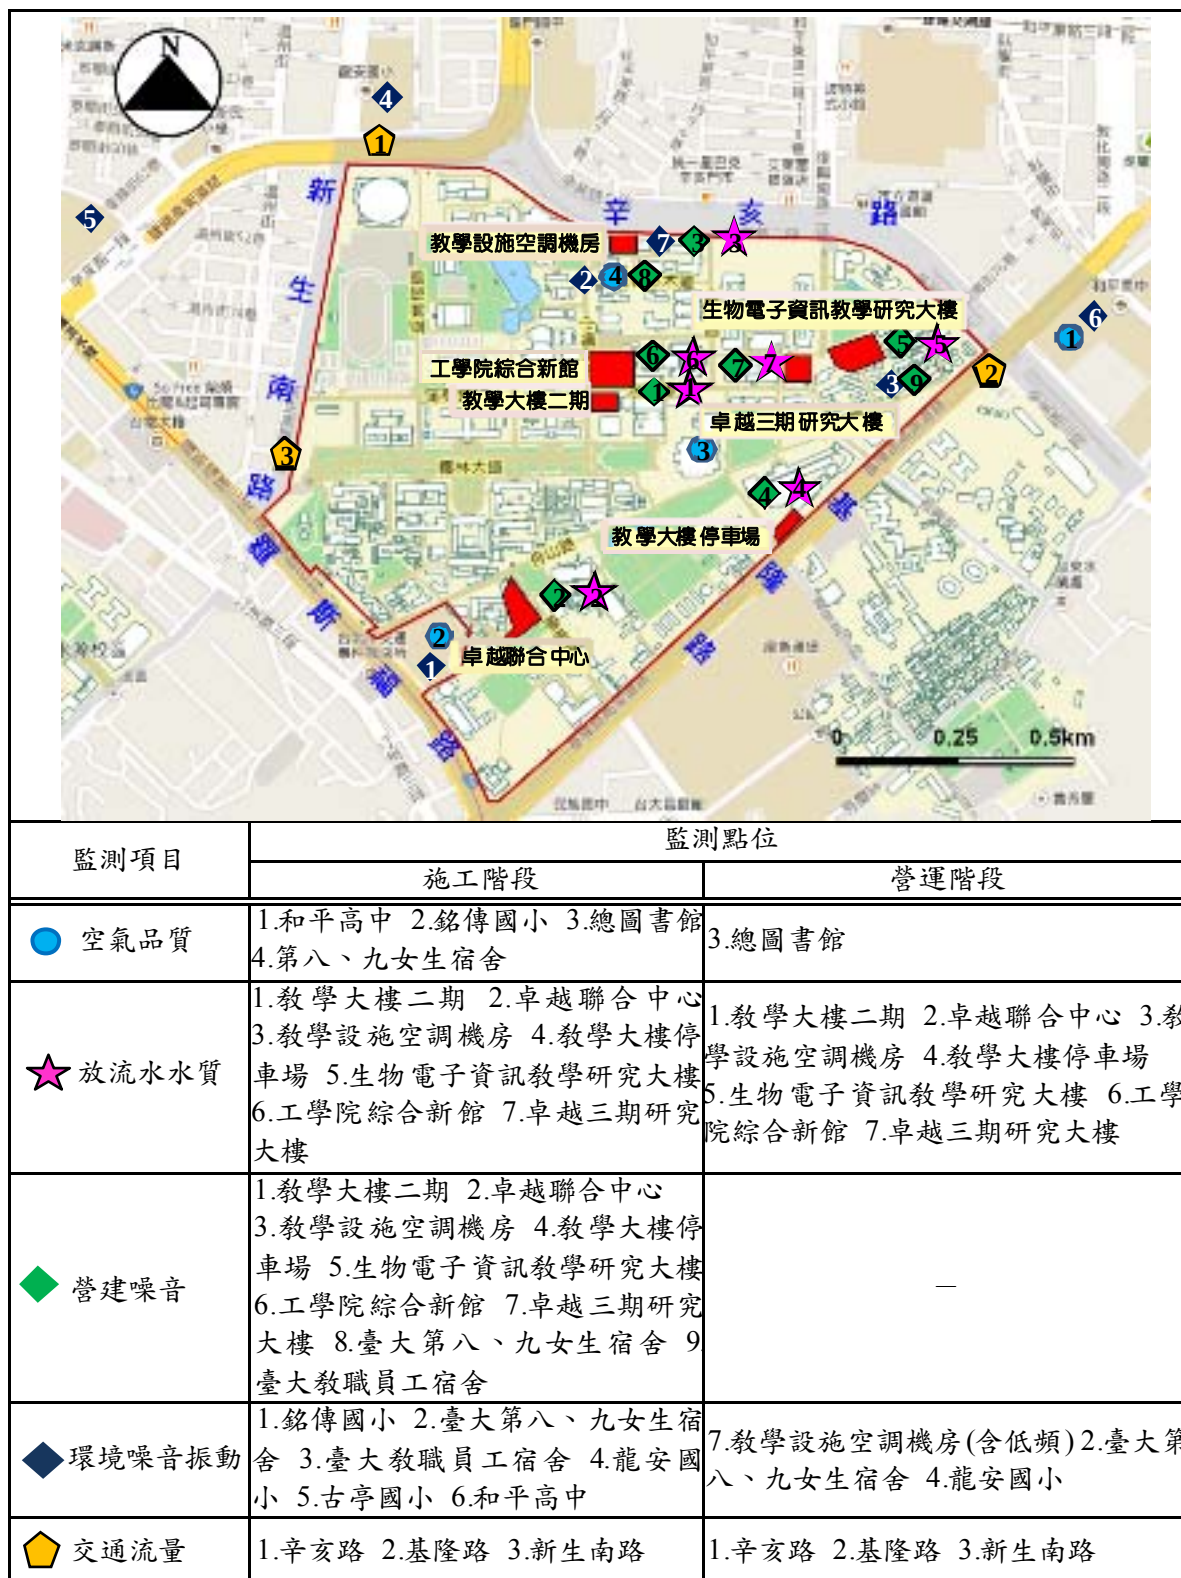
圖1.4-1 本計畫監測位置示意圖

本計畫各監測類別之監測位置詳見圖1.4-1所示。

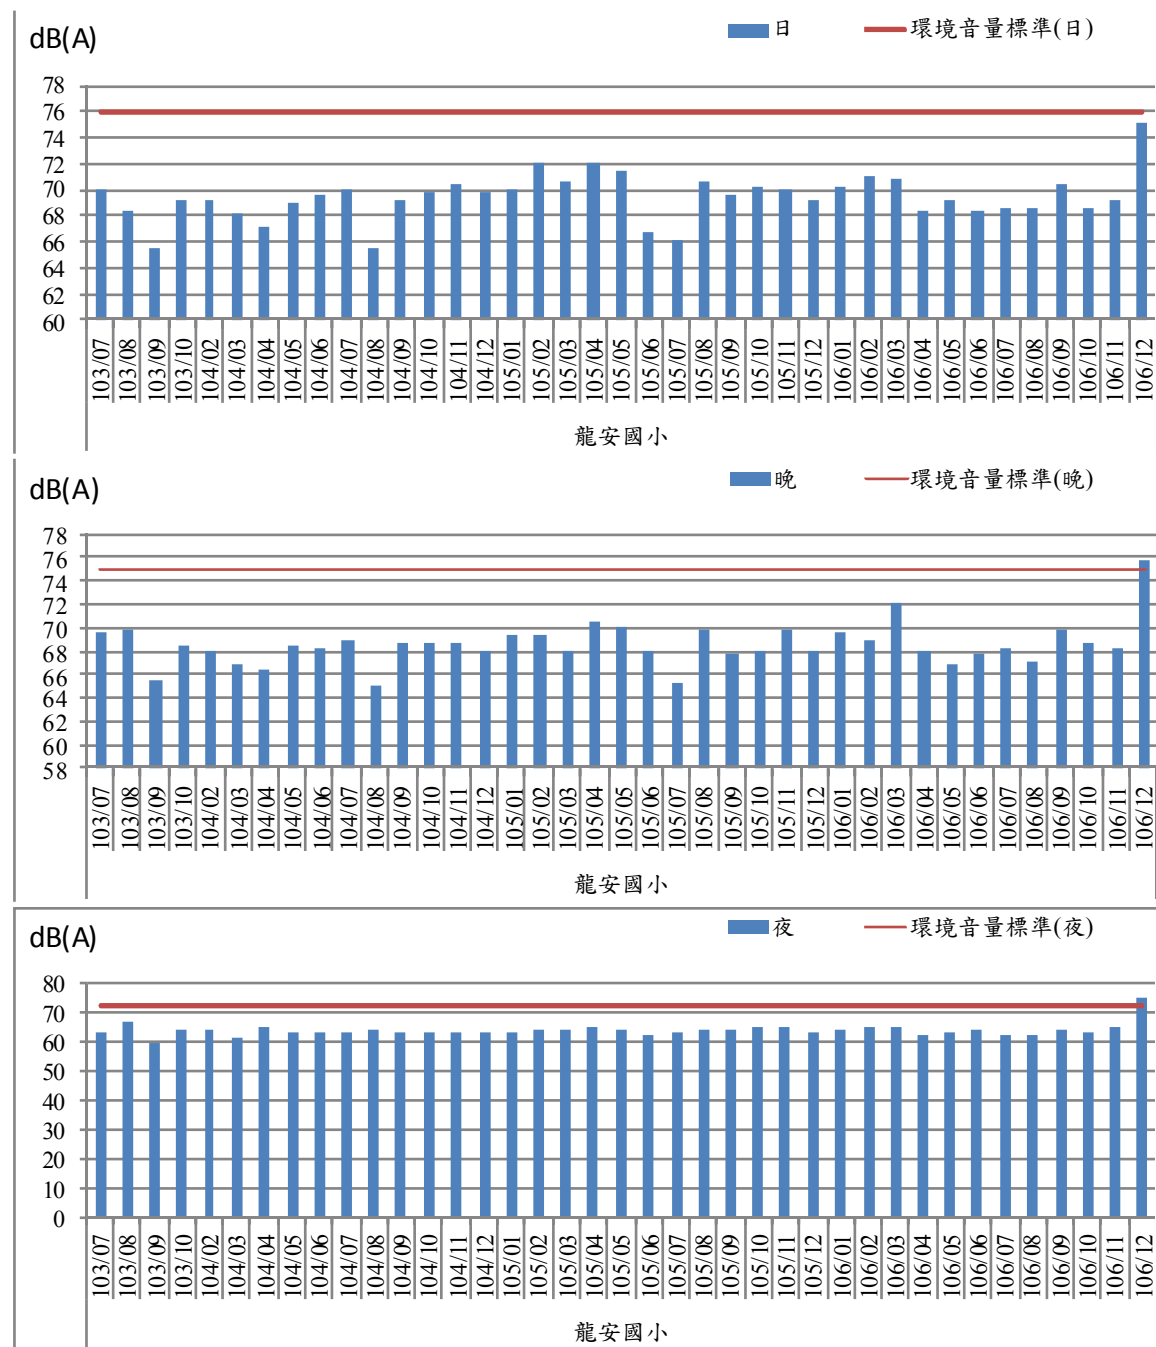
圖2.3-4 噪音歷次監測結果趨勢圖－龍安國小

| 監測類別 | 監測項目 | 監測結果摘要 | 因應對策 |
|---|---|---|---|
| 環境噪音 | L <sub>日</sub> | 本季龍安國小及和平高中噪音測站均能音量未符合音量標準。 | 將持續監測，以瞭解本計畫工程對物化環境之影響。 |

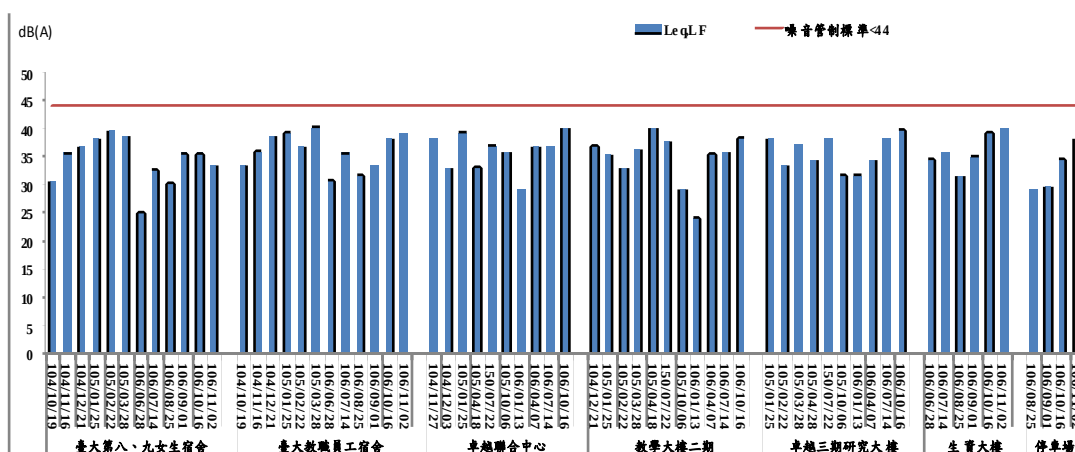
圖2.3-3 營建噪音 $L_{eq,LF}$ 歷次監測結果趨勢圖

| 監測類別 | 監測項目 | 監測結果摘要 | 因應對策 |
|---|---|---|---|
| 營建噪音 | 20Hz至200Hz | 測值皆符合第二類管制區營建工程噪音管制標準。 | 將持續監測，以瞭解本計畫工程對物化環境之影響。 |
