國立臺灣大學校總區
之教學大樓二期等七件新建工程
施工暨營運期間環境監測報告書
107年第2季季報

施工期間：第16季

營運期間：第02季

**國立臺灣大學校總區
之教學大樓二期等七件新建工程
施工暨營運階段環境監測報告書
107年第2季季報**

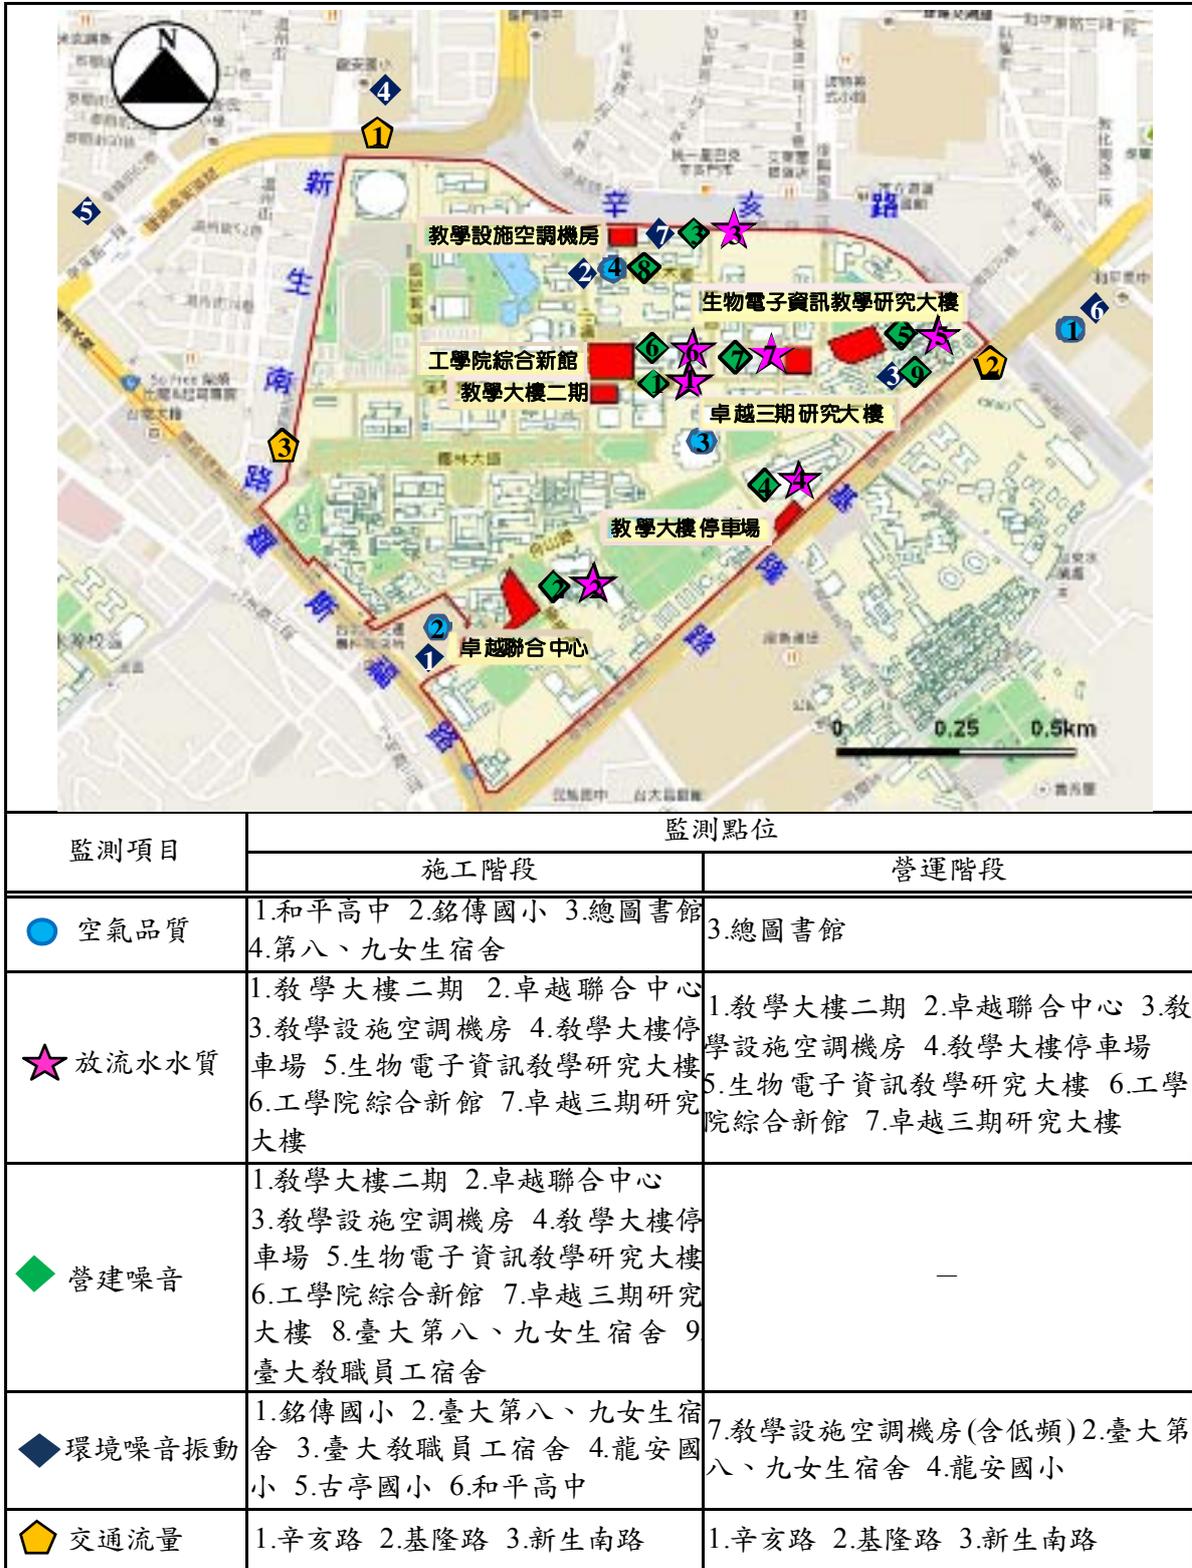
圖1.4-1 本計畫監測位置示意圖

本計畫各監測類別之監測位置詳見圖1.4-1所示。

本季空氣品質於和平高中、銘傳國小、總圖書館及第八、九女生宿舍等四處監測地點，執行包括總懸浮微粒(TSP)、懸浮微粒(PM₁₀)、臭氧(O₃)、二氧化氮(NO₂)、二氧化硫(SO₂)及一氧化碳(CO)之24小時連續監測。監測結果詳附錄四，監測點位如圖1.4-1所示。各項監測綜合結果彙整於表2.1-1及圖2.1-1至圖2.1-9，說明如下：
