## 115 年第二季醉月湖水質改善維護成果

執行單位:生物環境系統工程學系

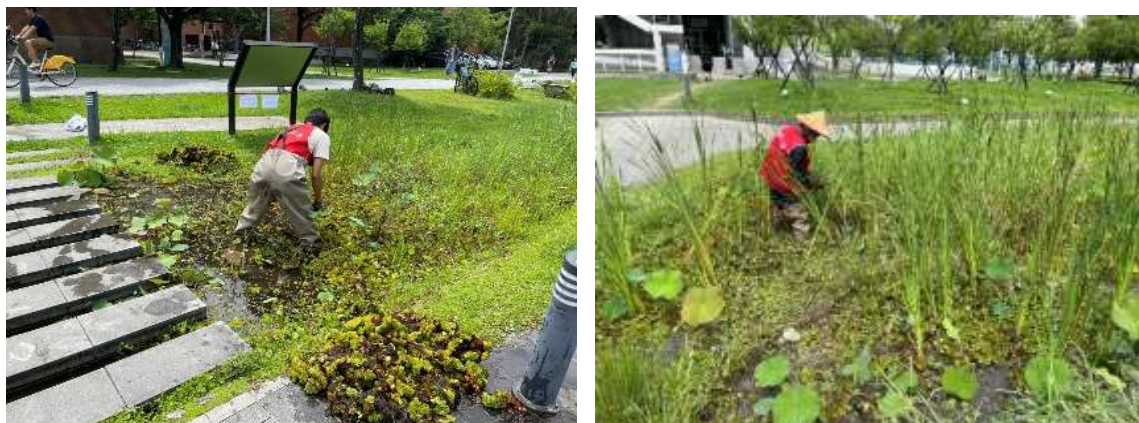
圖 1 115/4 份瑠公圳-醉月湖段環境維護作業

醉月湖第二季報告，持續每月監測醉月湖大、中、小湖及瑠公圳醉月湖段水質狀況，量測項目包括水溫、pH、氮氮、電導度、水中溶氧及透明度等。從 4 月至 6 月之間水溫變化為 25.5~32.5 °C，比第一季水溫平均高出 6~8 °C；pH 變化為 6.0~7.2，比第一季 pH 平均高出 0.2；氮氮維持在 0 ppm；電導度變化為 71.6~204  $\mu\text{S}/\text{cm}$ ，比第一季電導度平均較低；水中溶氧變化為 2.7~7.7 ppm，主要是小湖的溶氧較低(2.7 ppm)其他如中湖及大湖溶氧皆>5.3 ppm，水質並未受影響；透明度 40~60 cm(醉月湖大、中湖)，小湖水淺僅 16~21 cm，且清澈見底。遇水質出現異常狀況時，隨時啟動應變措施進行水質改善，如物理法及生物控制水質管理法防治等，同時定期撈除水面垃圾及死藻或枯枝修剪等(圖 1~圖 2)。

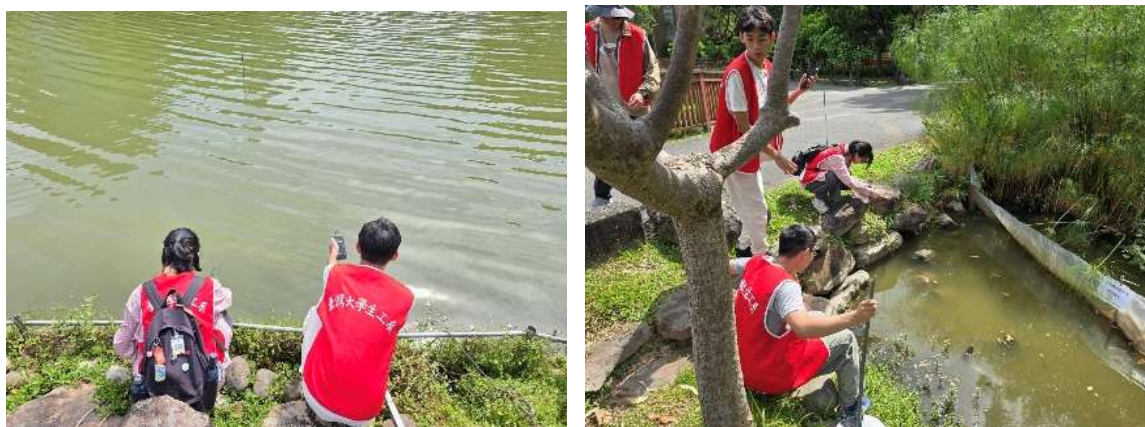
圖 2 醉月湖大湖及小湖水質檢測

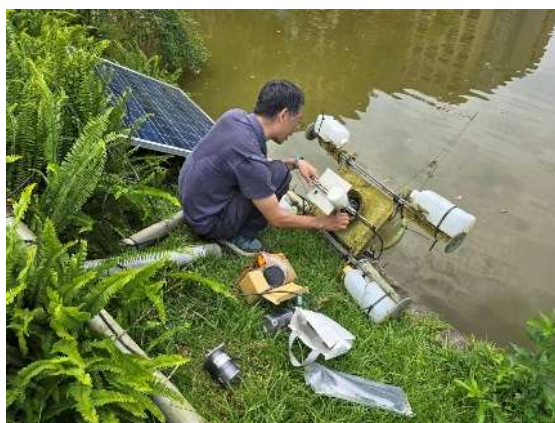
圖 3 醉月湖中湖太陽能曝氣設備零件汰換

醉月湖的水質維護管理運用了物理法及生物控制水質管理法兩種防治。物理法即為設置配器設備，醉月湖大湖內配置的兩台曝氣設備湧浪機及耘水機，中湖配置 2 台太陽能曝氣裝置，小湖配置 1 台太陽能曝氣裝置，瑠公圳醉月湖段設置 2 台太陽能曝氣裝置，需定期維護並穩定水質，圖 3 為醉月湖小湖及瑠公圳-醉月湖段，太陽能曝氣設備零件汰換。生物控制水質管理法則定期調查醉月湖大湖水中生態調查，於 04/23-04/24 進行第一次的生態調查(圖 4)。

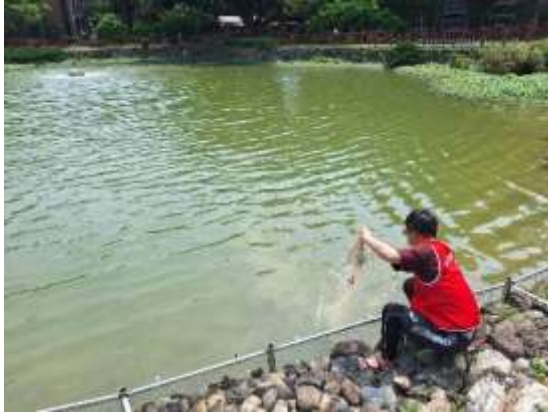
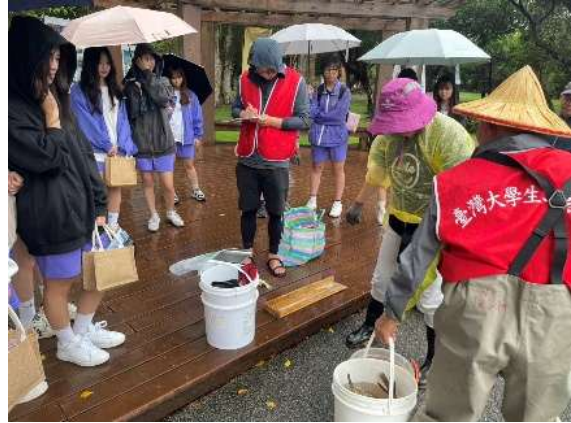
圖 4 醉月湖大湖進行第一次的生態調查(04/23-04/24)

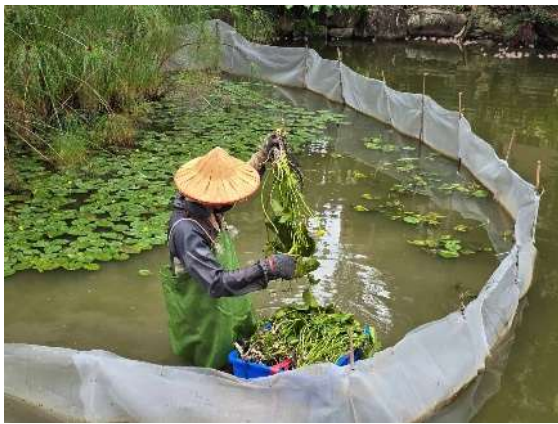
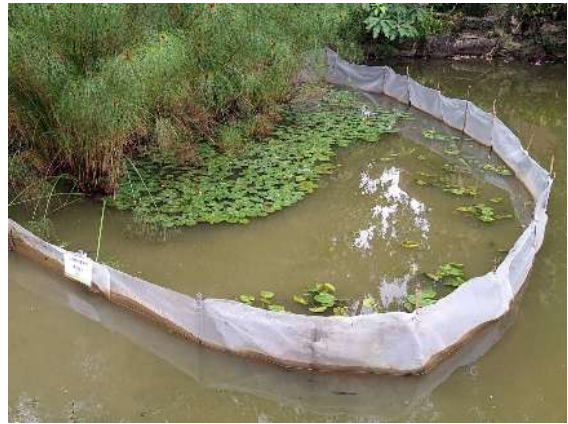
圖 5 醉月湖小湖 6/12 再次植入 100 株台灣原生水生植物-台灣萍蓬草

醉月湖小湖可作為復育台灣原生種植物-台灣萍蓬草的場域，於 6/12 再次植入 100 株台灣萍蓬草(圖 5)。經過 2 個月的適應期，第一季栽種的 50 株台灣萍蓬草已成功適應醉月湖小湖水域環境，並已陸續開花，第二季再次植入 100 株，後續觀察生長情形。希望提升醉月

湖之生物多樣性與生態豐富度，展現復育成效。
