國立臺灣大學校總區
之教學大樓二期等七件新建工程
施工暨營運期間環境監測報告書
107年第3季季報

- 施工期間：第17季
- 營運期間：第03季

開發單位：國立臺灣大學

執行單位：亞新工程顧問股份有限公司

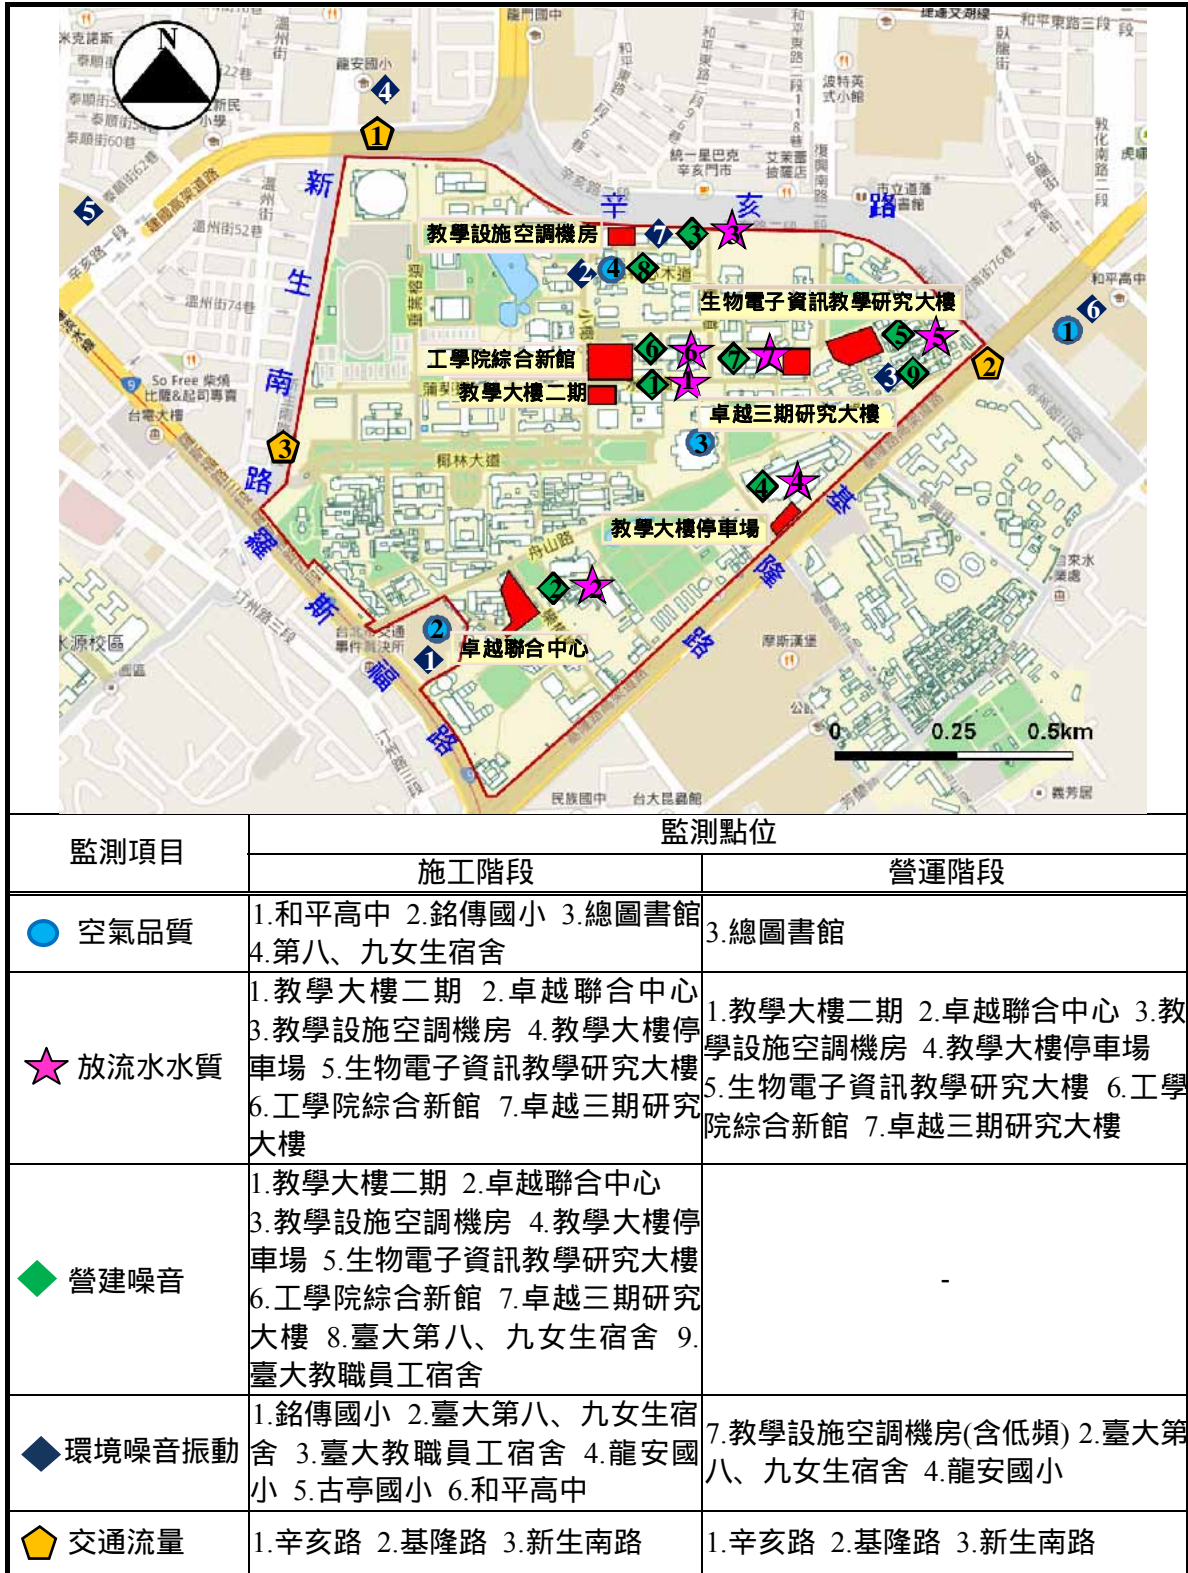
圖1.4-1 本計畫監測位置示意圖

本計畫各監測類別之監測位置詳見圖1.4-1所示。

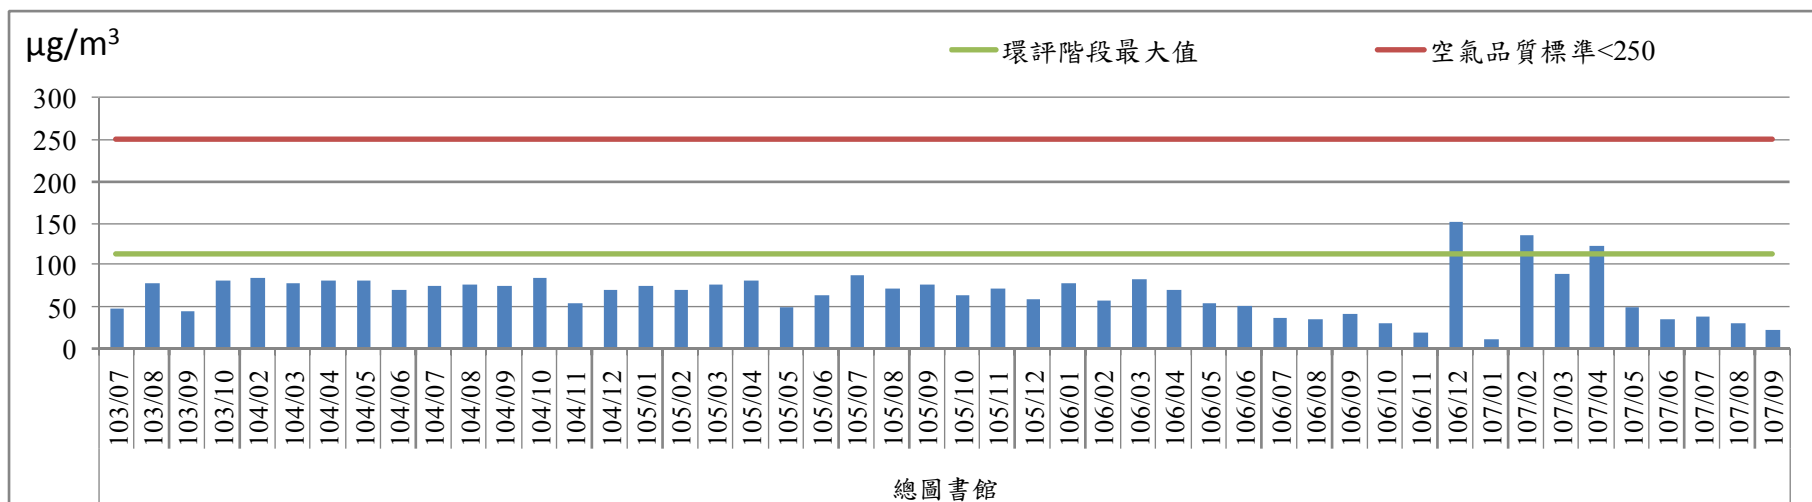
圖2.1-1 總懸浮微粒二十四小時值歷次監測結果趨勢圖(1/4)

- (1) 總懸浮微粒(TSP)：本季和平高中、銘傳國小、總圖書館及第八、九女生宿舍之TSP二十四小時值分別為28/23/29、23/21/31、39/31/21及28/30/15 $\mu\text{g}/\text{m}^3$ ，各測站皆符合空氣品質標準二十四小時值250 $\mu\text{g}/\text{m}^3$ 。
- (2) 懸浮微粒(PM₁₀)：本季和平高中、銘傳國小、總圖書館及第八、九女生宿舍之PM₁₀日平均值分別為6/14/14、6/13/17、7/22/15及10/23/9 $\mu\text{g}/\text{m}^3$ ，各測站皆符合空氣品質標準日平均值125 $\mu\text{g}/\text{m}^3$ 。
- (3) 臭氧(O₃)：本季和平高中、銘傳國小、總圖書館及第八、九女生宿舍之O₃最高小時平均值23.4/40.1/50.4、22.8/43.8/49.7、25.6/71.1/56.4及16.4/32.2/35.1ppb，各測站皆符合空氣品質標準最高小時平均值120ppb；八小時平均值分別為20.5/35.5/42.4、20.4/39.8/41、21.4/40.2/53.4及12.9/20.8/24.3ppb，各測站皆符合臭氧八小時平均值未符合空氣品質標準八小時平均值60ppb。
- (4) 二氧化氮(NO₂)：本季和平高中、銘傳國小、總圖書館及第八、九女生宿舍之NO₂最高小時平均值分別為12.4/23.2/33.2、5.9/15.5/22.1、

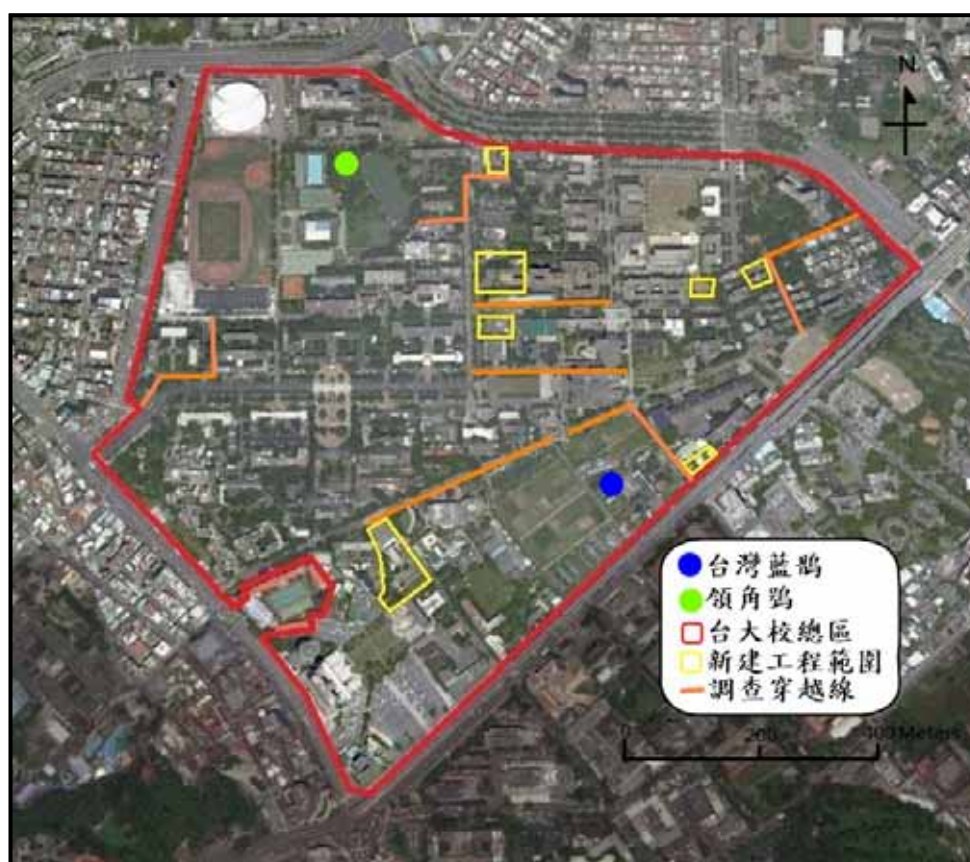
圖2.5-1 107年第3季監測保育類鳥種分布圖

- (i) 物種組成與數量：本季臺大校總區的調查共記錄17科33種403隻次，相較於前一季的調查資料，種類略為減少但數量小幅增加，但過去歷次環境監測調查第三季調查資料相較，整體的數據非常相近，顯示台大校園內近年來夏季鳥類相的組成及分布頗為穩定(表2.5-7)。本季仍是以留鳥及夏候鳥的組成為主，但不同於上一季仍可見成鳥求偶或孵雛的繁殖行為，這一季多是親鳥帶著亞成鳥覓食、活動的繁殖後期現象，除了食物較集中的區域外，也尚未觀察到鳥類在非繁殖季常見的結群或混群。本季調查屬人為引進的歸化鳥種與上季相同，計有野鴿、喜鵲、鵲鳩、白尾八哥、家八哥、黑領棕鳥及輝棕鳥等7種；記錄於醉月湖、臺大農場生態池的綠頭鴨，以及醉月湖之花嘴鴨個體，依其習性及各季均有觀察之分布狀況研判為人為放養的個體，而非野生的族群。其餘在醉月湖及臺大農場生態池所記錄到的黑天鵝、家鵝、番鴨、混種鴨等人為豢養的家禽亦不列入名錄中。
- (ii) 保育類與特有性：本季調查共記錄到8種特有或特有亞種鳥類，佔全部鳥種紀錄的24%。台灣藍鵲及五色鳥為特有種，金背鳩、領角鴉、大卷尾、樹鵲、紅嘴黑鴨及白頭翁等6種則為特有亞種。前述鳥種中，除領角鴉及大卷尾的分布較侷限外，其餘鳥種均穩定出現在各調查樣線。保育類鳥種為列屬第二級珍貴稀有保育類的領角鴉以及第三級一般應予保育的台灣藍鵲，前述保育類鳥種在調查期間均只有單次單隻的觀察。本季保育類鳥類分布位置請見圖2.5-7。
- (iii) 遷留狀態：本季仍是以留鳥及夏候鳥物種為台大校園的鳥類相組成，但不同於上一季仍可見成鳥求偶或孵雛的繁殖行為，這一季多是親鳥帶著亞成鳥覓食、活動的繁殖後期現象，除了食物較集中的區域外，也尚未觀察到鳥類在非繁殖季常見的結群或混群。

- (iv) 優勢種及分布狀態：若以單種數量大於總鳥類數量的5%來定義優勢種，臺大校園在本季數量最優勢的鳥種依序為麻雀、白頭翁、綠繡眼、斑文鳥、野鴿，合計的數量佔本季調查總數量53.8%。前述優勢種除了斑文鳥外，其餘鳥種在過去不同季的調查中均為穩定組成，僅排序略有變動。本季台大農場時值水稻黃熟期，聚集大量麻雀及梅花雀科鳥種在此覓食，而台大農場及周邊區域因棲地環境多樣，食物來源多樣(包含民眾/遊客餵食)，本季仍是台大校園鳥類分布的熱區。
