# 國立臺灣大學校總區 之教學大樓二期等七件新建工程

# 施工暨營運期間環境監測報告書 108年第1季季報

☑施工期間:第19季

☑營運期間:第05季

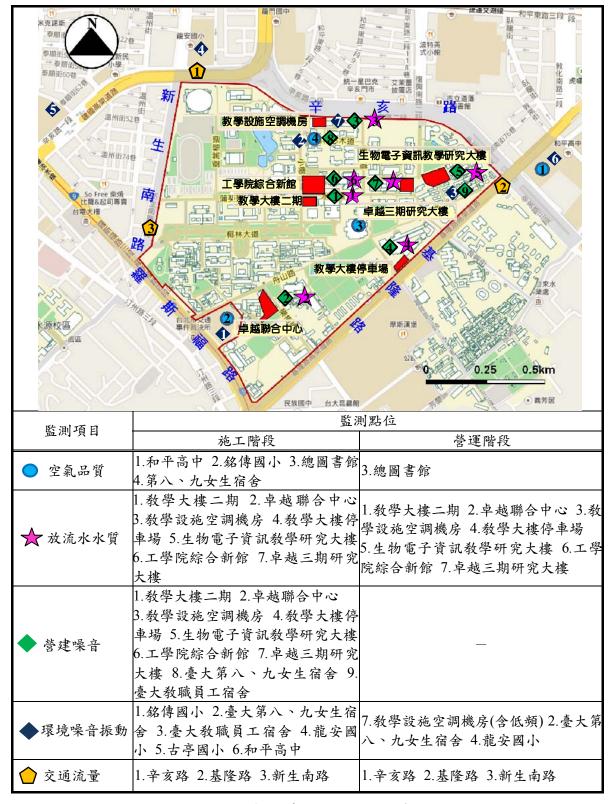
圖1.4-1 本計畫監測位置示意圖

本計畫各監測類別之監測位置詳見圖1.4-1所示。

本季空氣品質於和平高中、銘傳國小、總圖書館及第八、九女生宿舍等四處監測地點,執行包括總懸浮微粒(TSP)、懸浮微粒(PM<sub>10</sub>)、臭氧  $(O_3)$ 、二氧化氮(NO<sub>2</sub>)、二氧化硫(SO<sub>2</sub>)及一氧化碳(CO)之24小時連續監測。 監測結果詳附錄四,監測點位如圖1.4-1所示。各項監測綜合結果彙整於表2.1-1及圖2.1-1至圖2.1-9,說明如下:

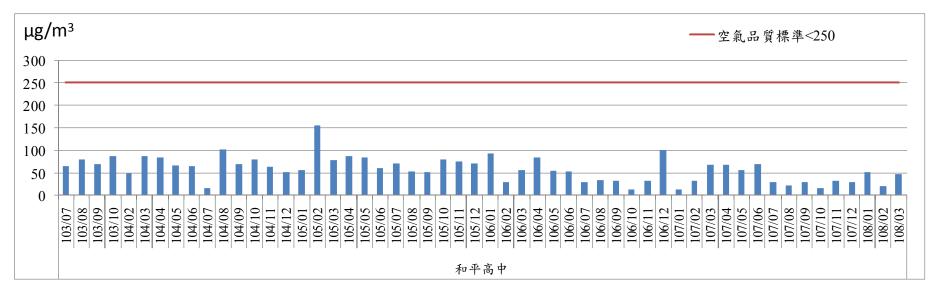
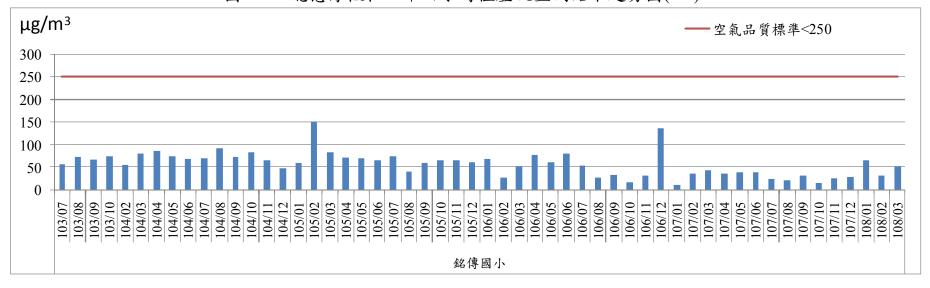
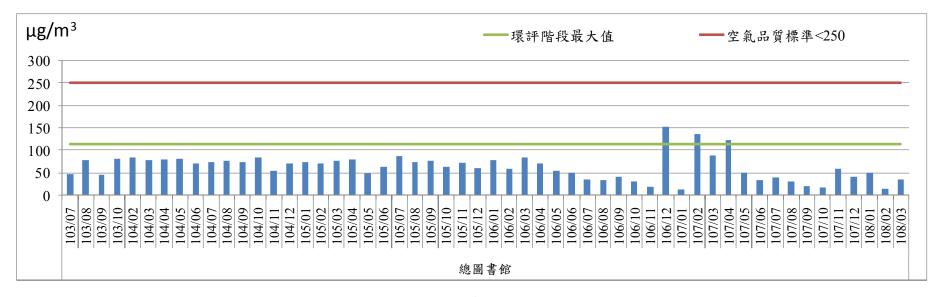
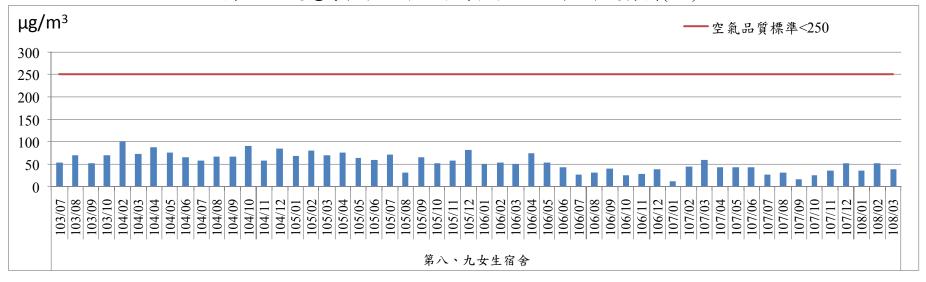
圖2.1-1 總懸浮微粒二十四小時值歷次監測結果趨勢圖(1/4)

- (1) 總懸浮微粒(TSP):本季和平高中、銘傳國小、總圖書館及第八、九 女生宿舍之TSP二十四小時值分別為51/20/46、64/31/51、50/15/35及 36/51/38μg/m³,各測站皆符合空氣品質標準二十四小時值250μg/m³。
- (2) 懸浮微粒 $(PM_{10})$ :本季和平高中、銘傳國小、總圖書館及第八、九女生宿舍之 $PM_{10}$ 日平均值分別為41/8/37、47/20/27、40/8/25及  $19/32/30\mu g/m^3$ ,各測站皆符合空氣品質標準日平均值 $125\mu g/m^3$ 。
- (3) 臭氧(O<sub>3</sub>):本季和平高中、銘傳國小、總圖書館及第八、九女生宿舍之O<sub>3</sub>最高小時平均值38.7/49.9/67.9、44.8/55.2/65.7、48.8/53.8/72.3及40.1/63.3/69.8ppb,各測站皆符合空氣品質標準最高小時平均值120ppb;八小時平均值分別為27.1/48.0/65.5、32.1/53.2/64.7、47.6/50.4/57.0及36.5/48.8/63.7ppb,除和平高中、銘傳國小及第八、九女生宿舍03月份超標外,總圖書館測站符合空氣品質臭氧八小時標準平均值60ppb,經蒐集鄰近環保署空氣品質測站(古亭站),比較監測期間各測站逐時測值(108/03/15~17)與古亭站數據(108/03/15~18),

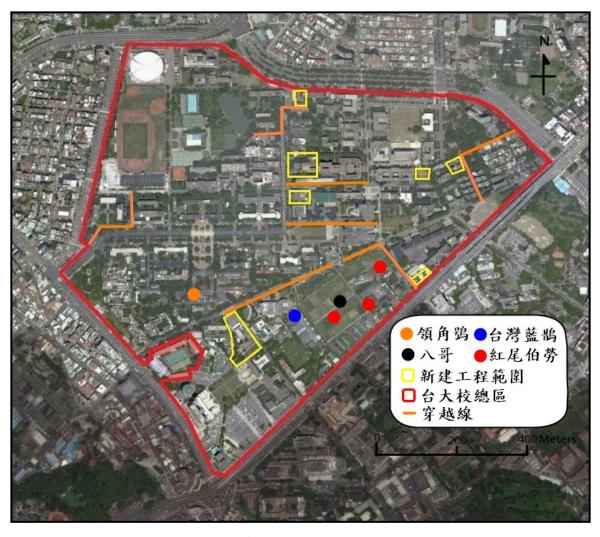
圖2.5-1 108年第1季監測保育類鳥種分布圖

若以單種數量大於總鳥類數量的5%來定義優勢種,臺大校園在本季數量最優勢的鳥種依序為白尾八哥、綠繡眼、麻雀、白頭翁、金背鳩,合計的數量佔本季調查總數量60.6%。由於民眾/遊客持續性的晨間餵食行為,臺大農場及周邊區域本季仍記錄到最多種且大量的鳥群,為臺大校園鳥類分布的熱區,尤其白尾八哥本季在餵食點周邊單次就計數到78隻的大群,包含夜鷺、白腹秧雞、野鴿、大卷尾、樹鵲、喜鵲、白頭翁、麻雀、家八哥、八哥及黑領椋鳥均觀察到在餵食點覓食的現象。金背鳩未受到餵食行為所吸引,但在醉月湖、黑森林、臺大農場等有開闊環境的區域均觀察到成群在地表覓食。
